工 作 简 报

[第 2019 年第 10 期]

良乡校区运行班

2019 年 11 月 25 日

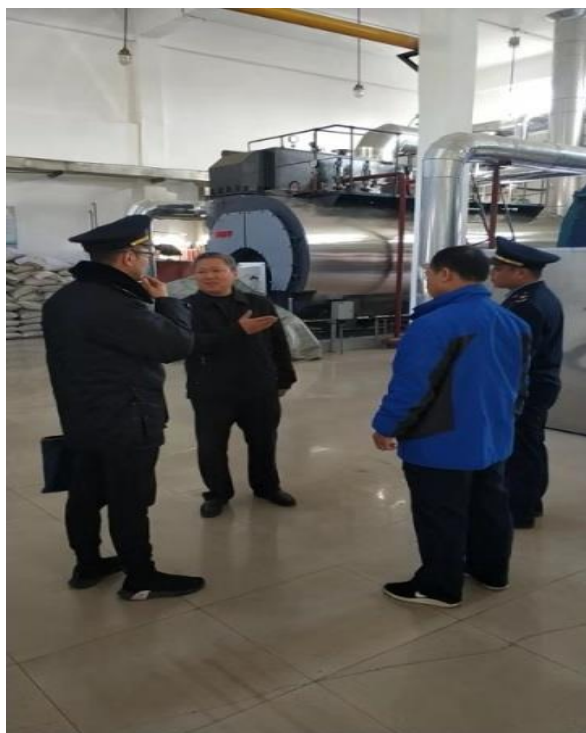
方仕顺陪同检查

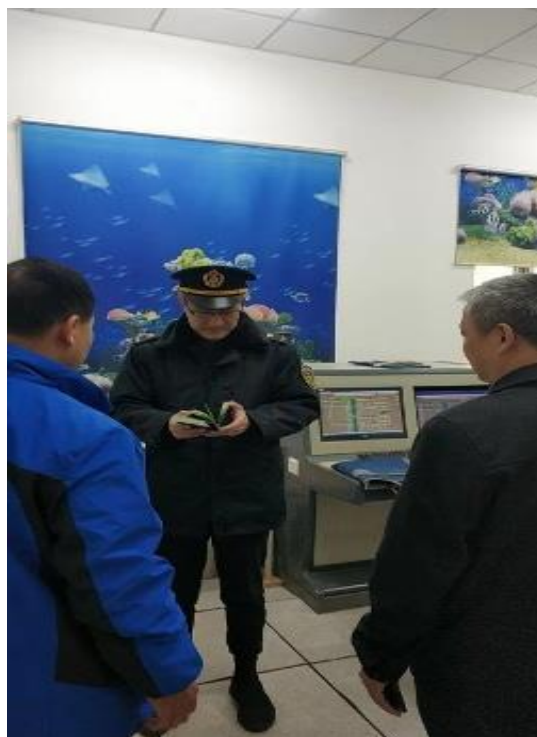
检查操作人员证件

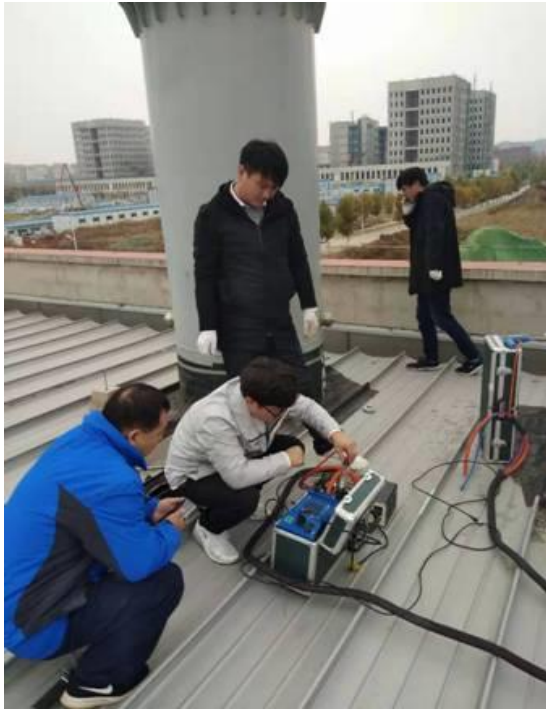
锅炉是一种特种设备，11 月份北京市特种设备质量技术监督局，抽查到了良乡西区锅炉房进行检查，在房山特设所和公司领导的大力支持下，西区锅炉房完美的通过了市局检查。按环保局要求，良乡东区在用 8 吨锅炉委托第三方检测单位进行了实地检测、调研考察与评估。根据北京市环保局 2016 年颁布的《北京市锅炉大气污染排放标准》要求，排放标准均已达标，可以正常使用。

锅炉烟气排放检测

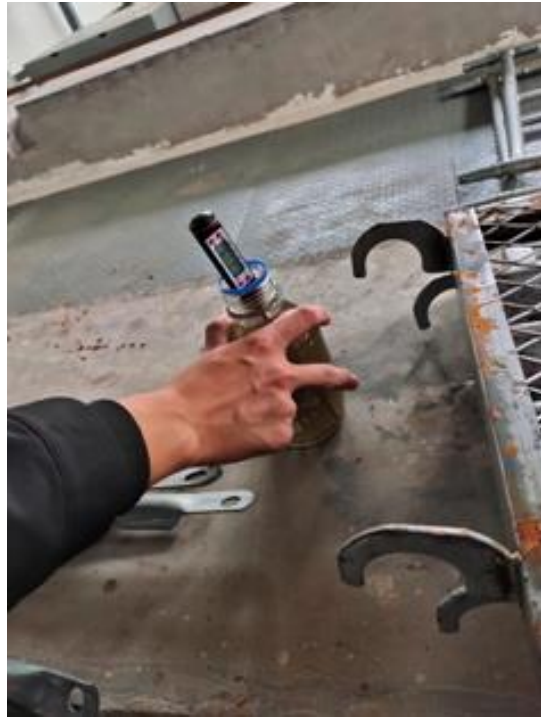
锅炉水质检测

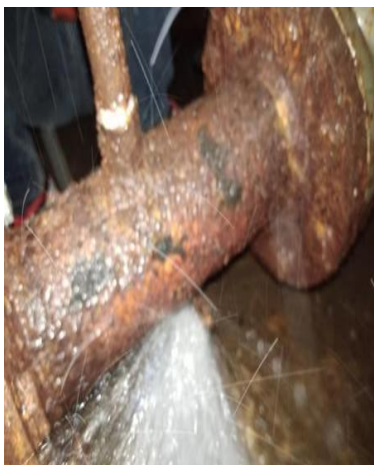
按照学校的统一部署，良乡校区 10 月 17 日起陆续对各楼宇进行上水调试、测漏等工作。26 日上午，突发博雅园暖气管道破裂，我班组人员立即赶到漏水点，关闭相关阀门。经过抽排水，发现进户管道锈蚀漏水。班组人员立即报领导对该处 4 台 DN80 蝶阀及相应管路进行了焊接更换，并在当天全部恢复正常上水工作。

管道锈蚀漏水

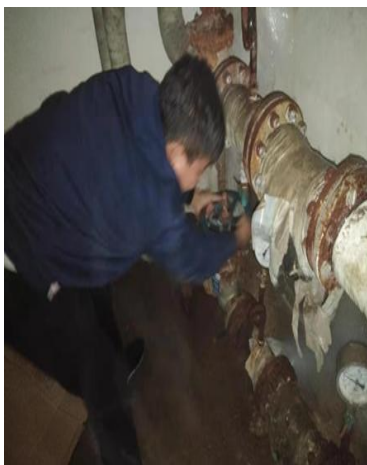
关闭相关阀门

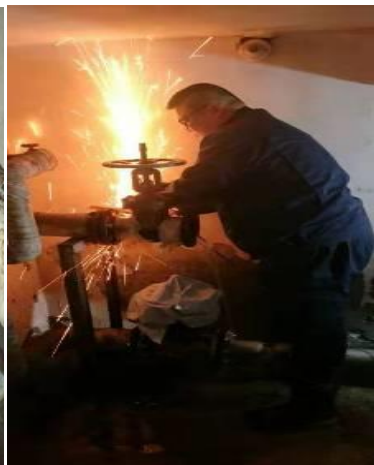
拆除腐蚀管路和阀门

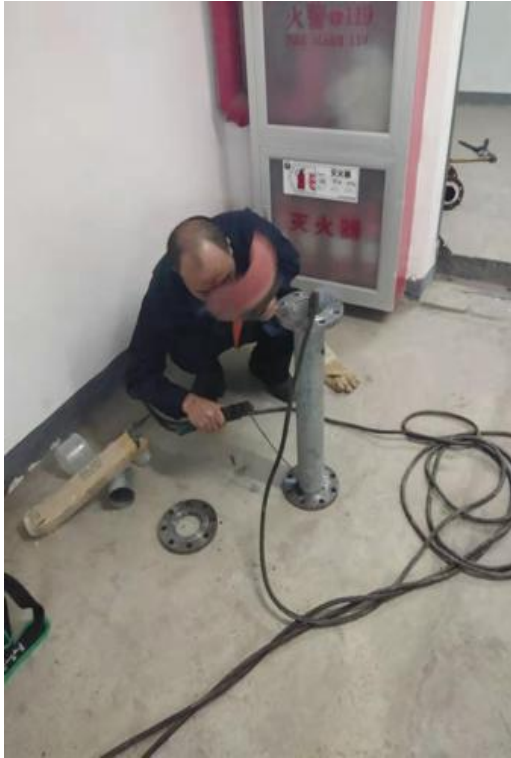
焊接管道

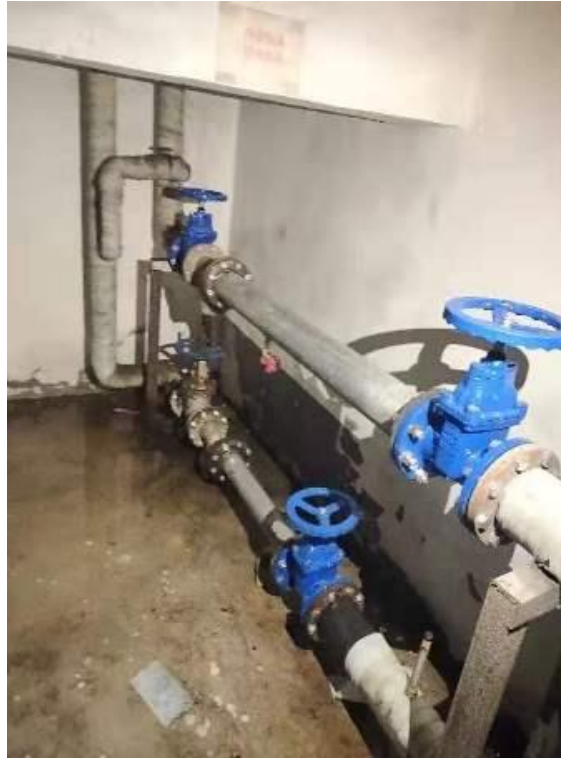
抢修完成

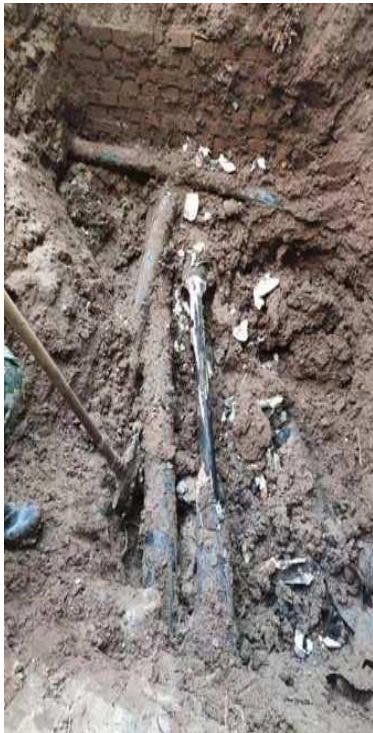
挖出学服南管道

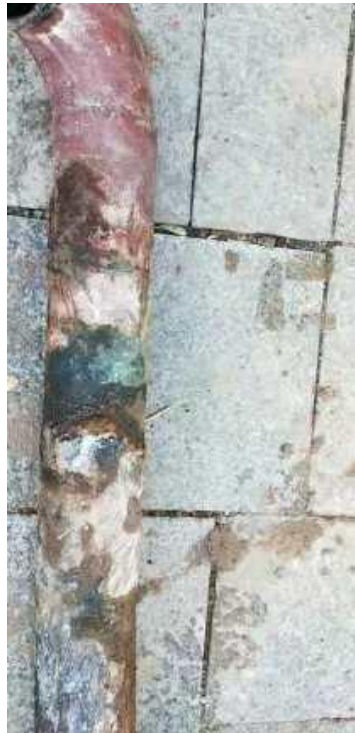
自 2019 年 10 月 29 日良乡校区完成上水试压后，发现良乡南、北校区生活区补水不正常，交换站水表有大量二次水不明流出，我班组立即开始对南、北生活区开始全面排查，最后在学服楼南侧供暖井中发现疑似二次系统漏水点。因为附近有雨水井，井内有排水泵，水位达到泵就将水抽走，所以漏水不能冒出地面。附近墙体内水气十足，经过我们判断，此处漏水为北校区系统二次水管道漏水。几乎同时在南区操场看台西侧两个自来水井和一个污水井中也发现了大量积水。当即对井内进行抽水后发现，污水井并非污水井，而是暖气的进户井。最后将两处漏点同时上报领导。并联系施工方挖掘，于当日下午确认了漏水点，发现为管道锈蚀漏水，当即安排施工单位连夜施工，因及时施工处理得当，没有给上水保压带来影响。

破裂管道

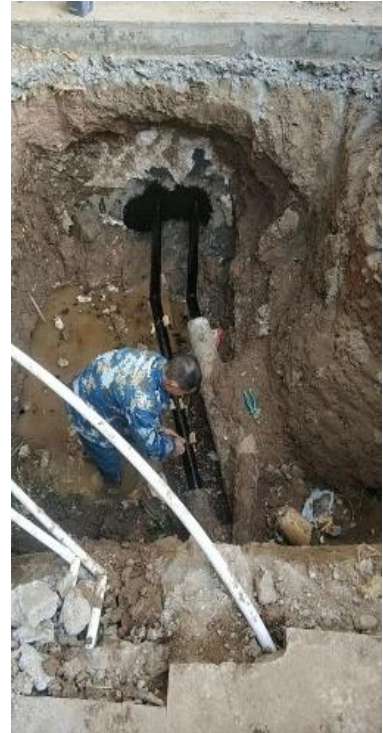
焊接完成

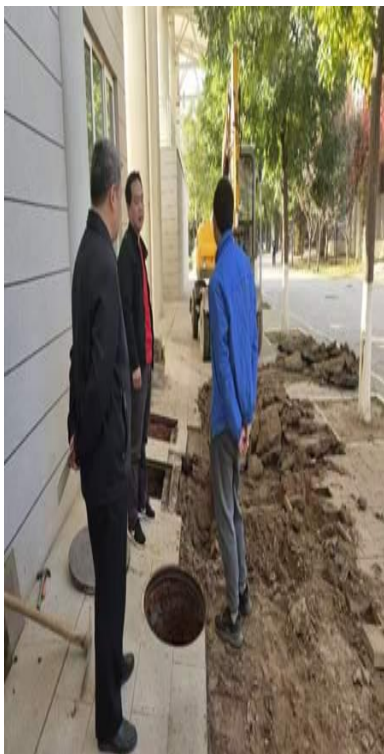
南区操场看台西侧施工

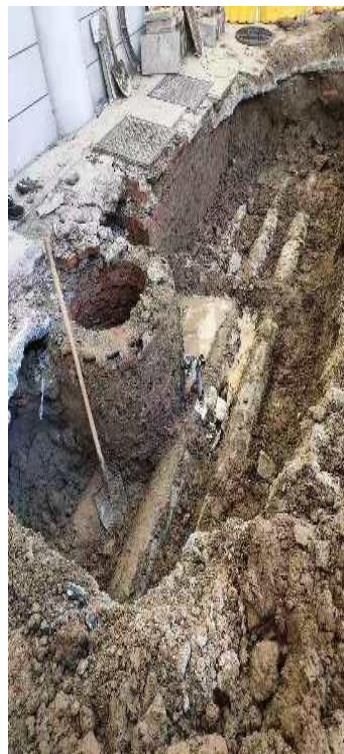
挖到漏水点

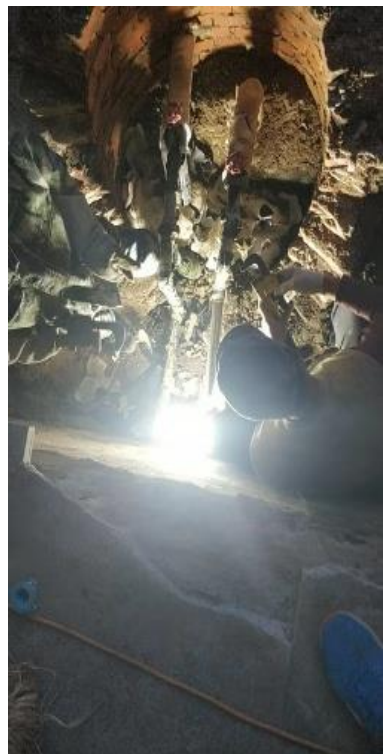
连夜抢修施工

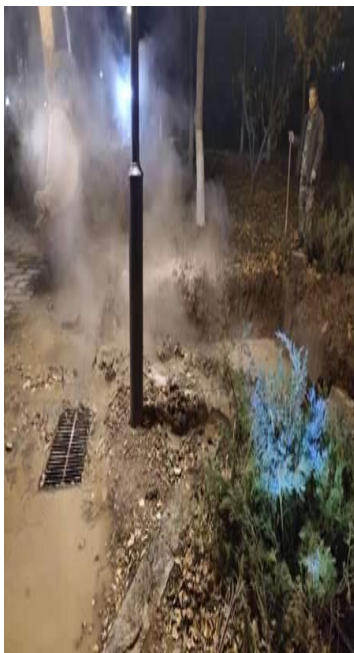
11月11日下午5点左右，我班组巡查时发现良乡校区北食堂东北

现场塌陷

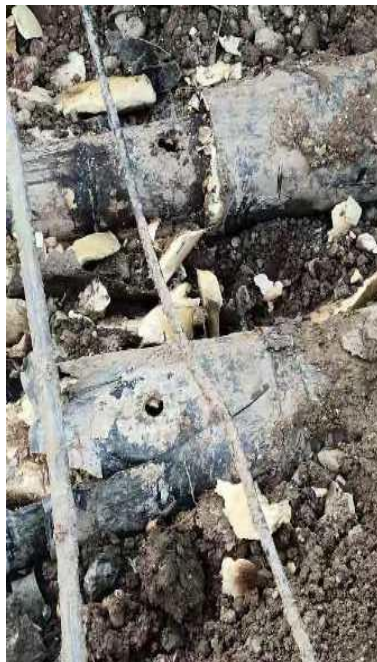
角，疑似有一次系统管道漏水。班组技术人员立即到场，发现地面已有塌陷和热气冒出。经过我们分析，判断为通向图书馆一次水管道破裂，立即上报领导。并在现场拉起警戒线，保证人身安全。后勤基建处安排施工方准备抢修。当时为供暖、供热（洗澡水）时段，漏水量也很大，为了保证当时供热（洗澡水）正常，我班组多名人员密切关注压力变化，随时调整压力，克服随时保不住压力、要停炉的困难，直到艰难熬到深夜 11 点 30 分供热（洗澡水）完成。随后协助施工方抢修，在深夜 2 点左右挖到漏水点。漏水原因为原管道防腐保温裂口，导致管道提前锈蚀漏水。施工方按预定时间于次日下午 15 时完成焊接修复工作。

锈蚀漏点

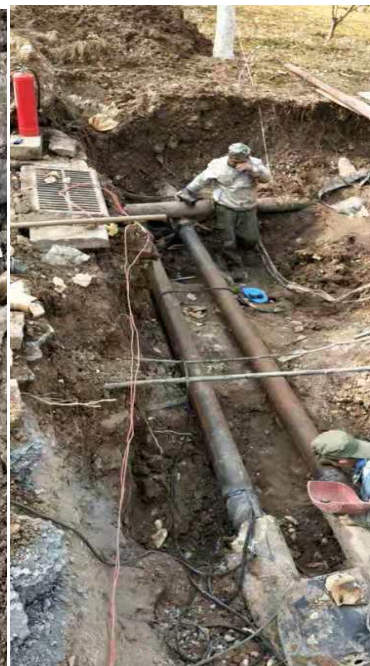
管道焊接维修完成
