# 工 作 简 报

[第 2019 年第 11 期]

良乡校区运行班

## 1. 良乡校区图书馆室外一次水管道漏水抢修。

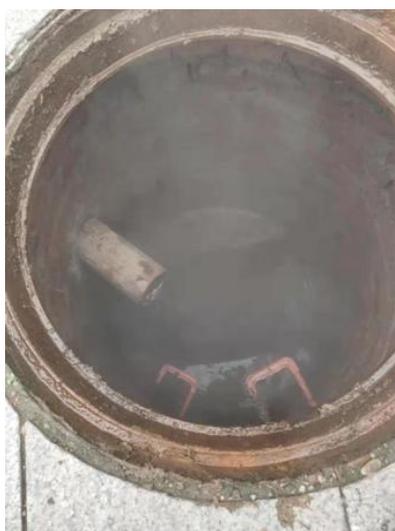
污水井有热水流入

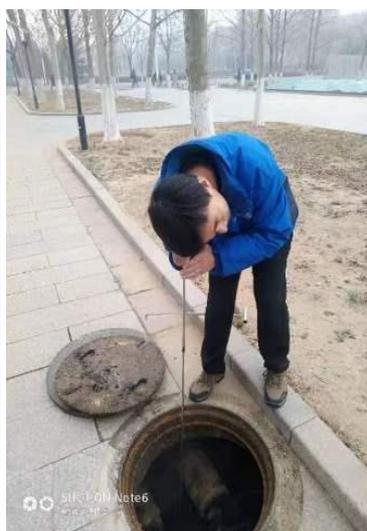
听杆排查漏水点

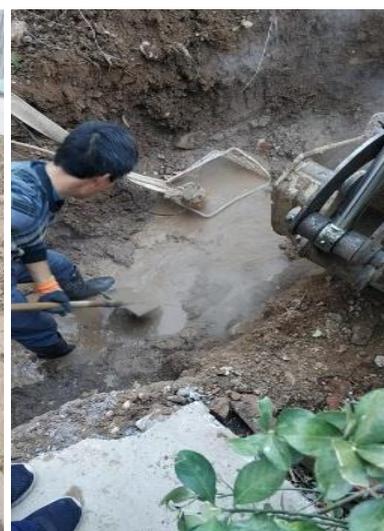
挖到漏水点

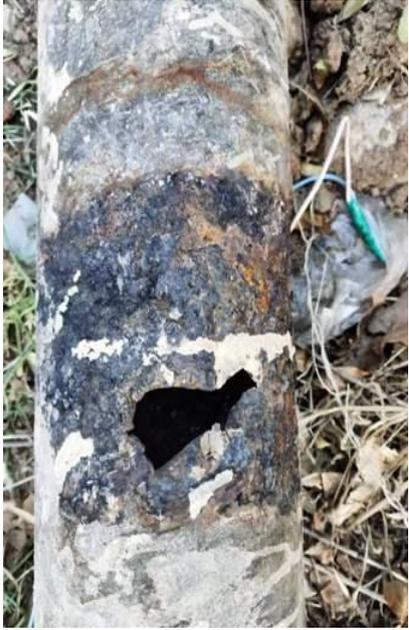
12 月 11 日上午 8 点多，我班组巡查图书馆时，发现图书馆北侧，管道有漏水迹象。班组技术人员立即到场，发现北侧排水井中热气冒出，经过我们分析与技术排查，基本判断为通向图书馆的进户一次水管道漏水，立即上报领导。随后，协调安排施工方抢修。下午 16:00 点多挖到漏水点，确认为一次水管道漏水，漏水原因为管道严重锈蚀。为了保证图书馆夜间设备不被冻坏正常供暖，我们班组要求施工方采取临时措施，维持到第二天白天再进行抢修。12 日白天我班组协助施工方抢修，于下午 15 时按预定时间完成焊接修复工作，恢复正常供暖。

锈蚀管道

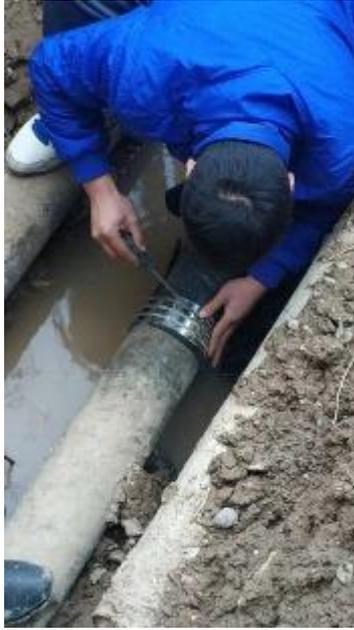
临时措施

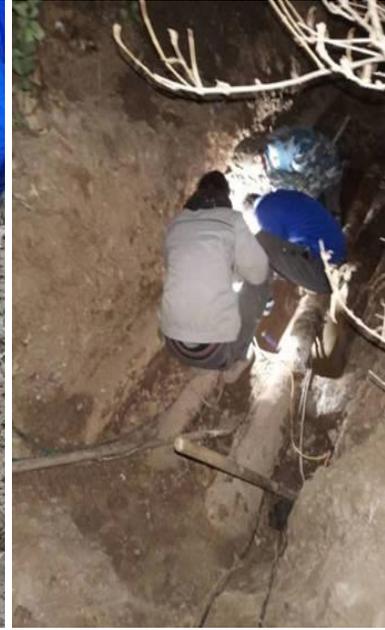
抢修施工中

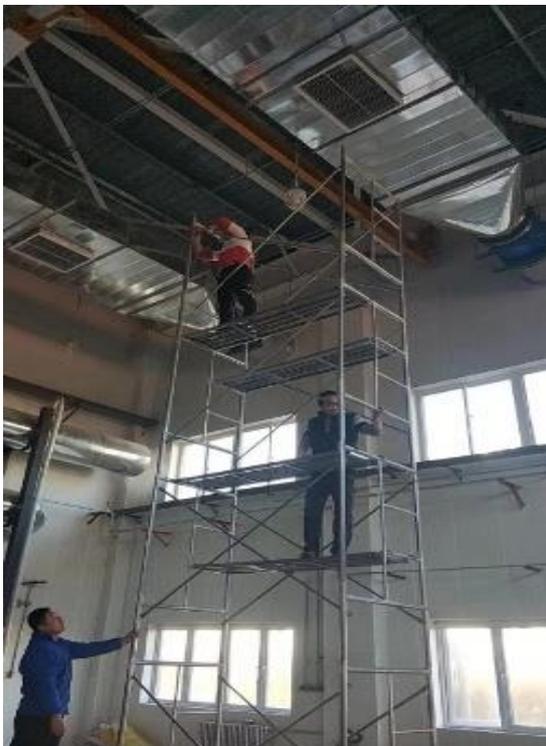
东区锅炉房照明维修

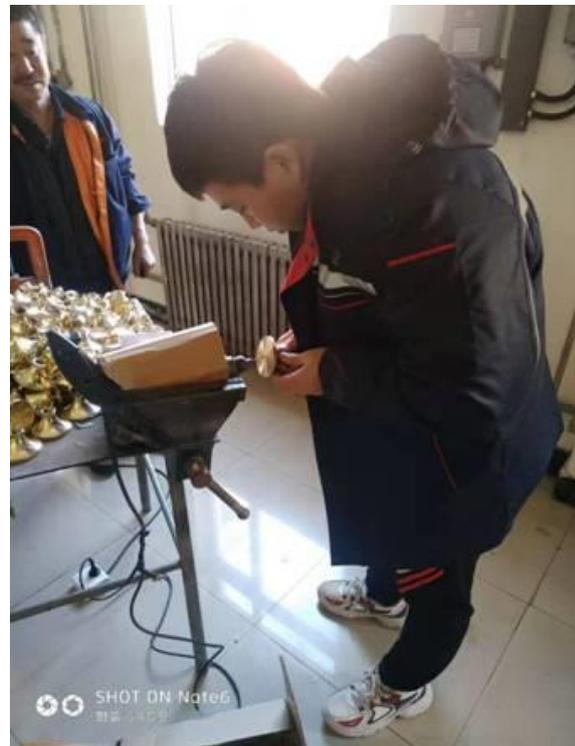
喷头二次加工（扩孔）

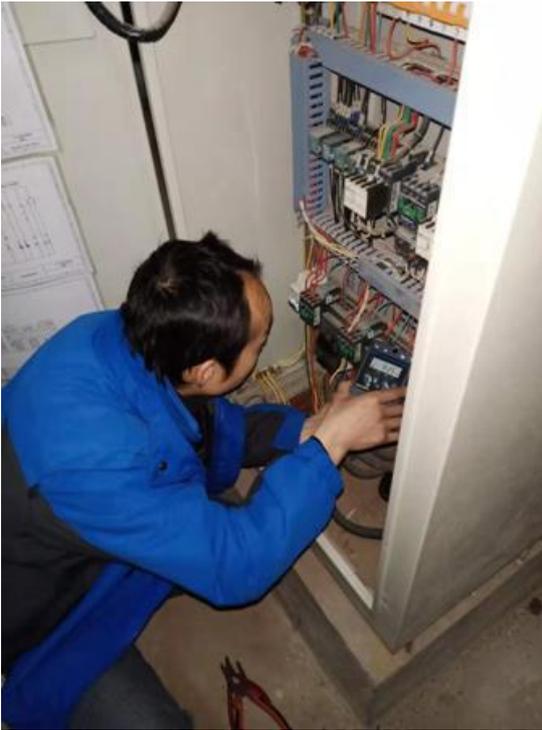
配电柜更换定时器

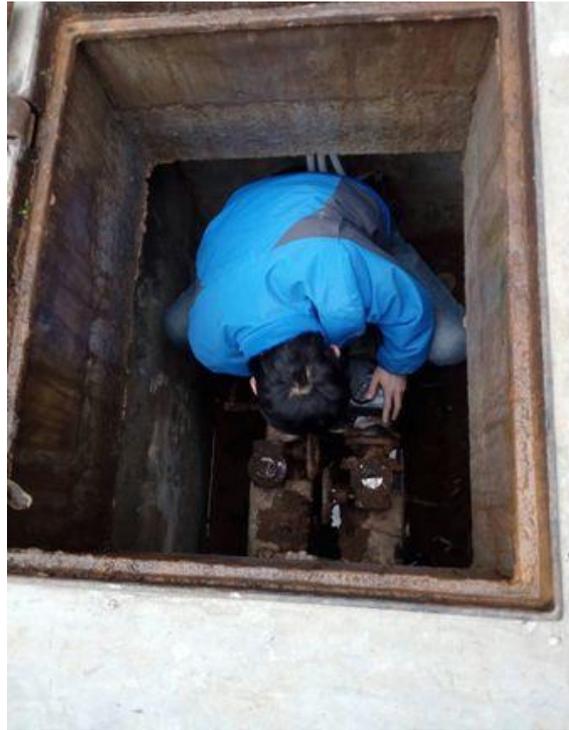
巡查节能平台设备

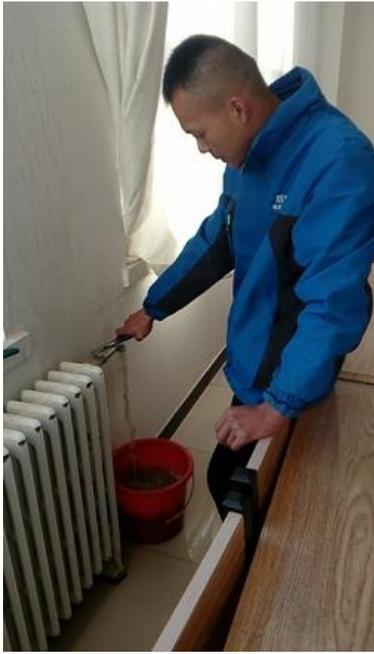
单组暖气片排气

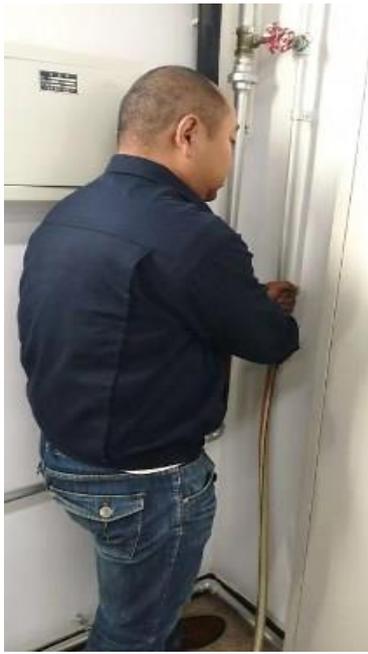
主放气阀排气

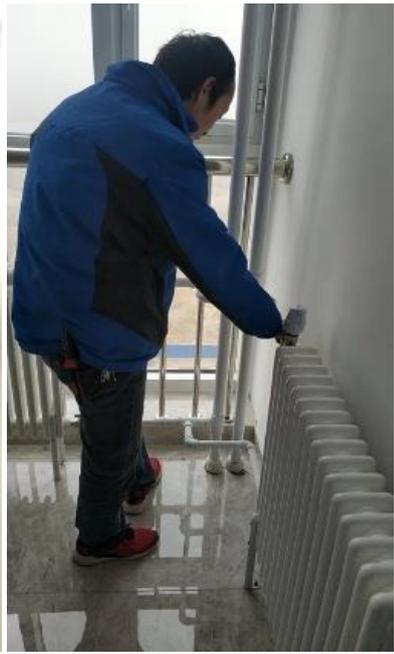
调节阀调控温度

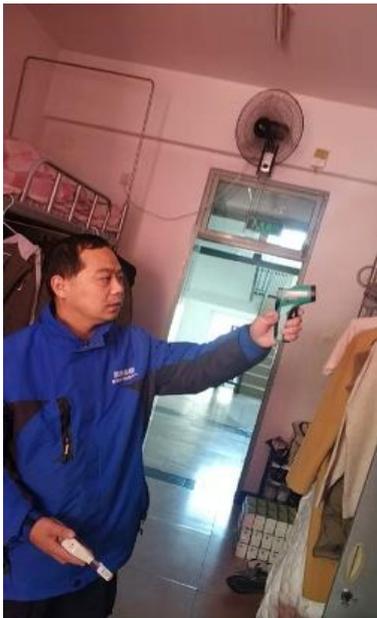
室温测量

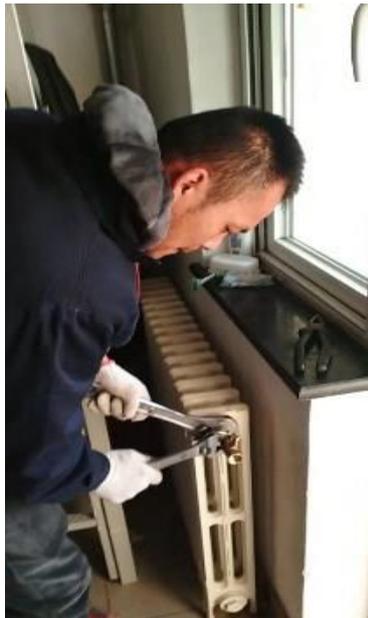
安装自动放气阀

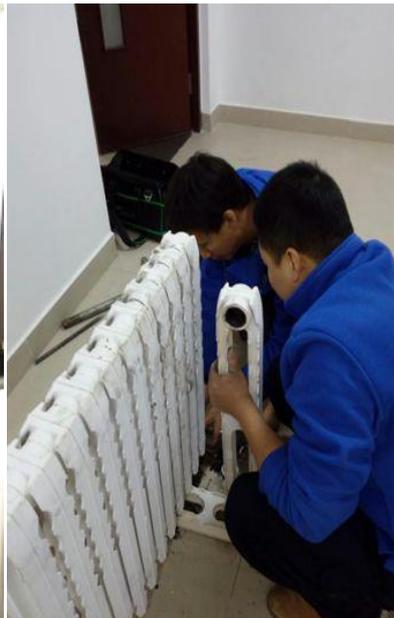
漏水暖气片拆装

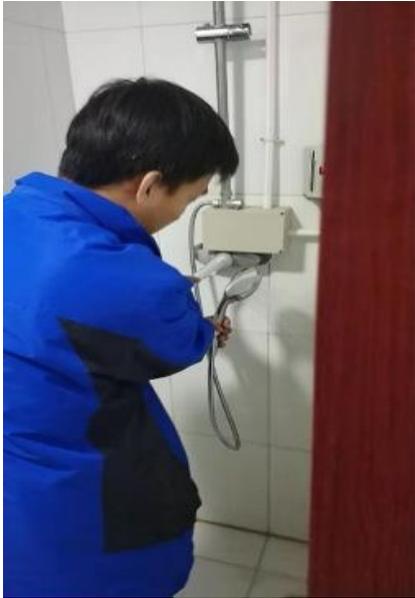
留学生公寓更换喷头

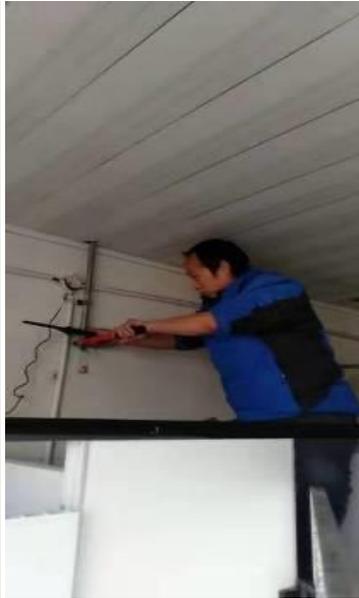
维修脱落支架

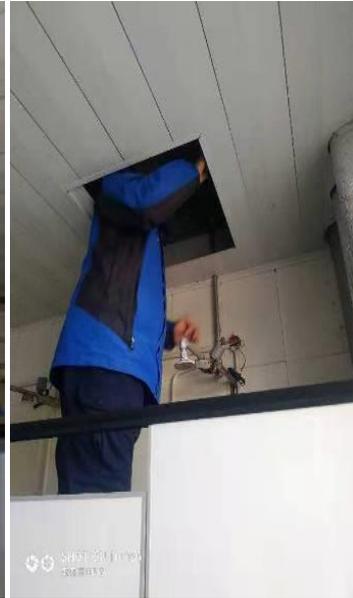
维修更换阀门

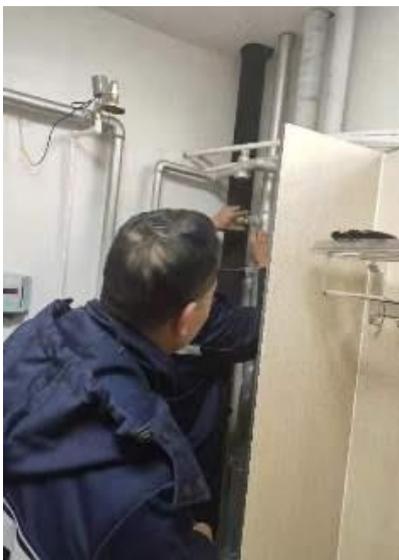
管道砂眼滴水、临时处理

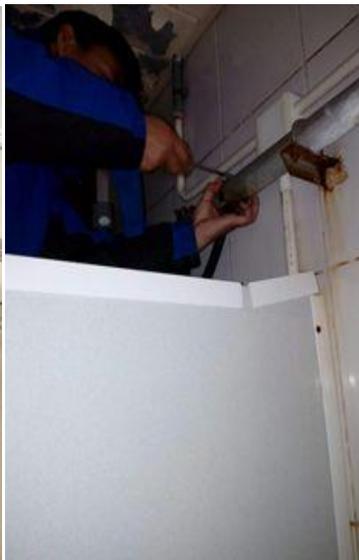
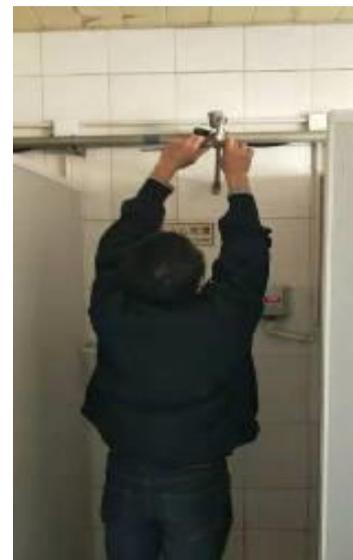
静园 D 更换喷头
